Benešov nad Ploučnicí

Projekt péče o stromy 2019

Projekt péče o stromy ve městě Benešov nad Ploučnicí byl zpracován na objednávku města Benešov nad Ploučnicí v rámci inventarizace ploch veřejně přístupné zeleně. Terénní šetření proběhla v měsíci prosinec 2019.

Zpracováno firmou SAFE TREES, s. r. o

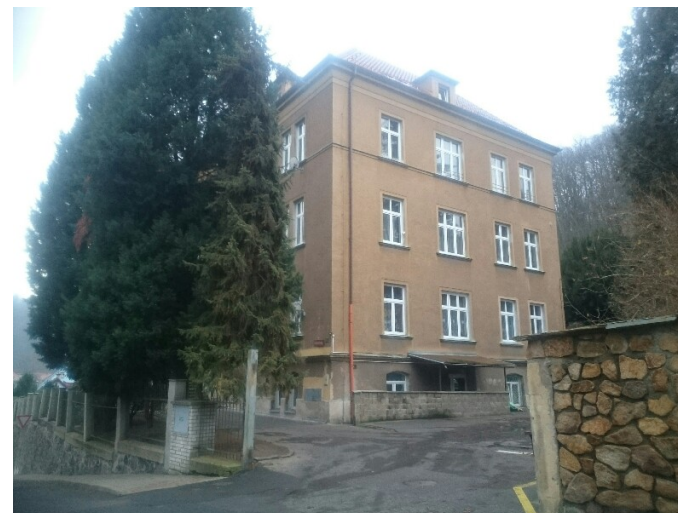
Plocha č. 3: Bývalá škola

V okolí bytového domu rostou dospělé jehličnaté stromy a několik listnáčů. Stromy před budovou mají časté poškození povrchových kořenů vlivem zhutnění a vzhledem k zhoršeným stanovištním podmínkám zde nemají velkou perspektivu. Za domem je v zahradě skupina zeravů které mají časté defekty ve větvení a bude vhodné je redukovat či pokácet.

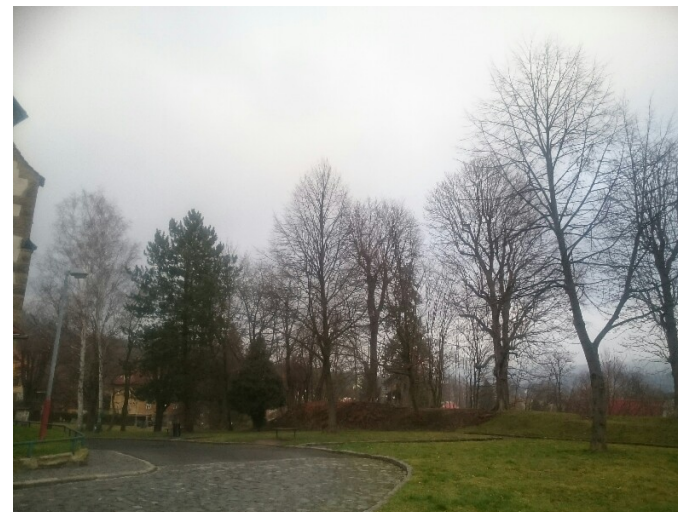
Jedná se o nepříliš výrazně sadovnický řešenou plochu u kostela, kde rostou dospělé i dospívající stromy. Řada dospělých listnáčů na terénním valu má z minulosti výrazně redukované koruny a bujné sekundární výhony. Tyto stromy bude nutné opětovně a opakovaně redukovat aby nedošlo k vylamování nestabilních výhonů. Akáty na hraně svahu doporučuji z důvodu provozní bezpečnosti odstranit.

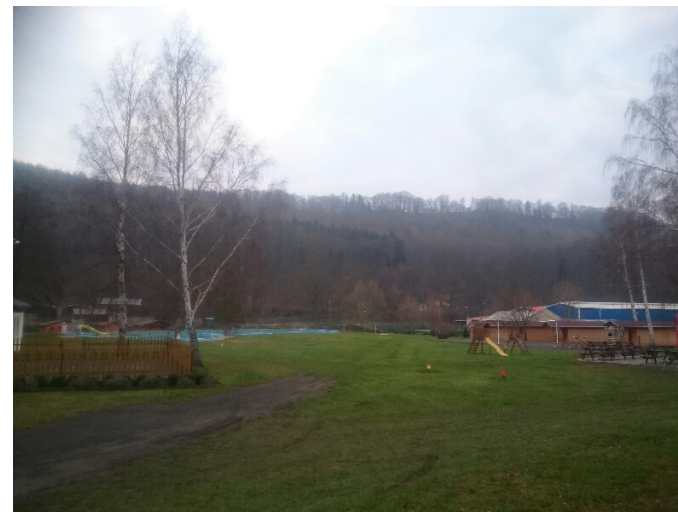
Plocha č. 6: Koupaliště

V areálu koupaliště rostou dospělé listnaté stromy s častými různě vyvinutými defekty a jeden vzrostlý smrk. Několik bříz vykazuje pokročilé infekce báze kmene (klanolístkou obecnou) a bude nutné je pokácet. U lip se zaměřit na stabilizaci defektních větvení a u smrku sledovat ústup fyziologické vitality. Dospívající platany mají redukované koruny a doporučuji opakovat redukce pomocí technologie řezu na hlavu.

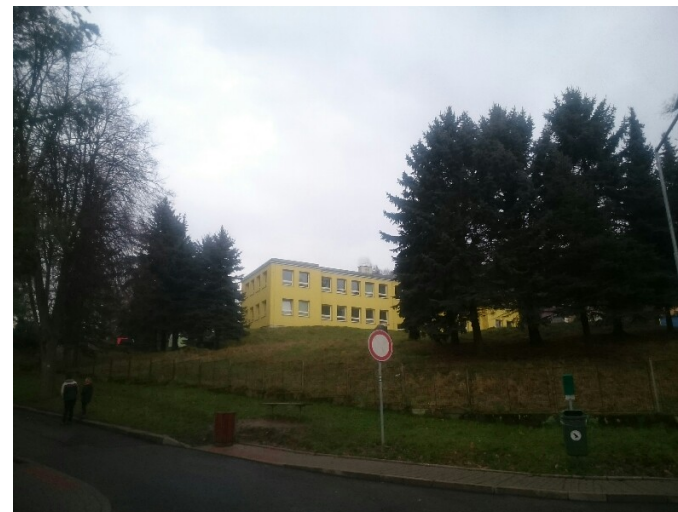
Plocha č. 8: Mateřská škola

V zahradě mateřské školy rostou převážně dospělé jehličnany s potřebou citlivé probírky a několik problematických listnatých stromů vyžadujících individuální přístup. Jedna lípa je v havarijním stavu.

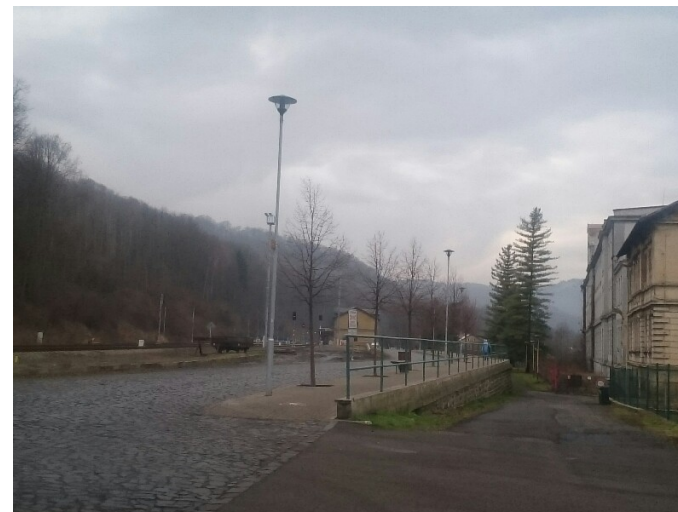
Plocha č. 9: Nádraží

Jedná se především o mladé výsadby lip podél příjezdové komunikace k vlakovému nádraží. Tyto stromy vyžadují výchovné řezy v korunách a obecnou kontinuální rozvojovou péči. Dále v okolí rostou dospělé stromy s potřebou individuálního přístupu. Zejména u borovic vejmutovek doporučuji sledovat fyziologickou vitalitu.

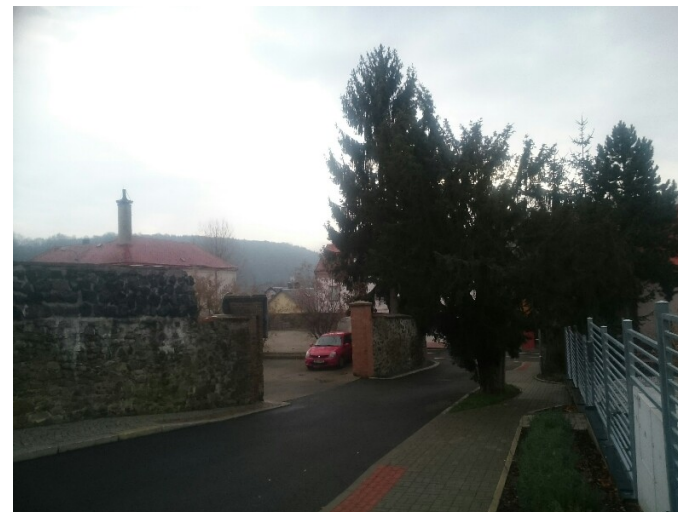
Plocha č. 10: Okolí náměstí

Na náměstí rostou dospělé okrasné třešně které vykazují poškození povrchových kořenů vlivem zhutnění od pohybu osob i parkujících vozidel. Pozornost bude nutné věnovat především vzrostlým listnatým stromům v horní části náměstí.

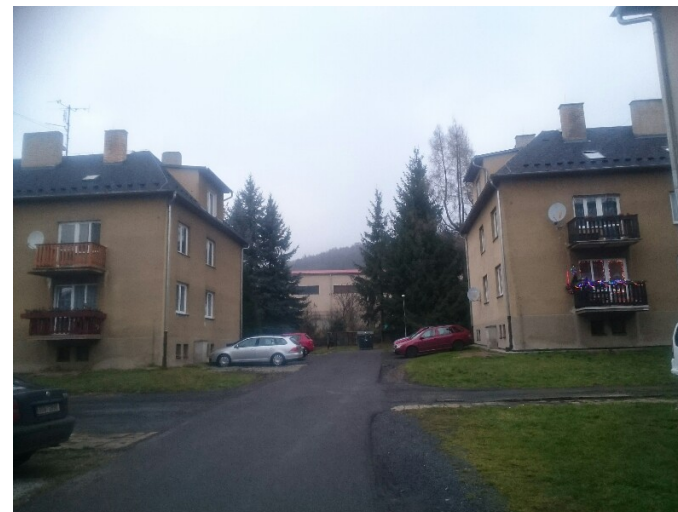
Plocha č. 12: Sídliště u hřbitova

Jedná se o zeleň v okolí bytových domů, která je tvořena dospělými jehličnatými stromy. Je zde několik skupin kde v budoucnu bude vhodné provést probírku negativním výběrem.

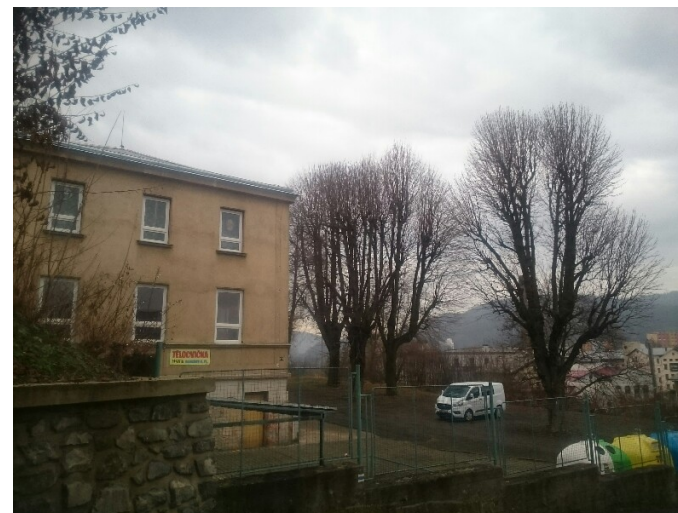
Plocha č. 13: Tělocvična

Plochu lze rozdělit na tři části. První nejfrekventovanější je před budovou. Zde rostou dospělé stromy se sekundárními korunami v jejichž okolí parkují vozidla. Druhá část se skládá z dospělých listnatých stromů podél starého úvozu, s potřebou individuálního přístupu. Třetí částí je nově založené lipové stromořadí kde bude nutné nahradit odumřelé jedince a dbát na povýsadbovou péči.
