„B“ AUDIT BEZBARIÉROVOSTI

5. Celkové hodnocení bezbariérovosti Benešova nad Ploučnicí

6. Podrobné hodnocení bezbariérovosti Benešova nad Ploučnicí

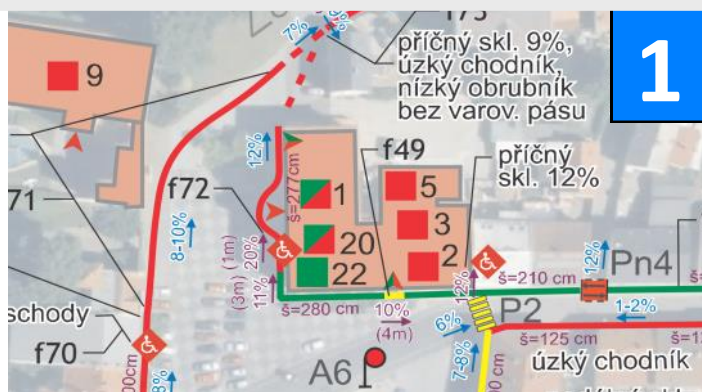
WC: ANO (bariérové)

celkové hodnocení: Částečně bezbariérový

Popis stavu objektu:

Veřejnosti jsou využívány tři vstupy do budovy úřadu. Ke vstupu z jižní strany vede podélný sklon chodníku 7 % z východu a 10 % ze západu. Dvoukřídlé vstupní dveře zde mají světlé šířky křídel 66 a 68 cm, otevírají se směrem dovnitř a nemají madla. V přízemí je za nimi přístupná jedna kancelář, ostatní jsou v patrech přístupné pouze po schodišti (šířka 157 cm, hl. schodu 32 cm, výška 18 cm). Před druhým vstupem do západní části domu je schodiště, dvoukřídlé dveře mají světlé šířky křídel 73 a 83 cm. Dále se návštěvník pohybuje směrem ke kancelářím bez nutnosti překonávat další bariéry. Třetí vstup je umístěn ve svahu s příčným sklonem 12 %, bezprostředně před dveřmi je rovinný prostor s příčným sklonem do 4 %. Jednokřídlé vstupní dveře zde mají světlou šířku 102 cm, otevírají se směrem dovnitř a nemají madlo. Za dveřmi není dostatečný manipulační prostor. Následuje úsek zešikmené podlahy se sklonem 8 % (délka 245 cm, šířka 117 cm, s madly na obou stranách) a kancelář, kam přicházejí na jednání s hendikepovanými i úředníci z jiných odborů.

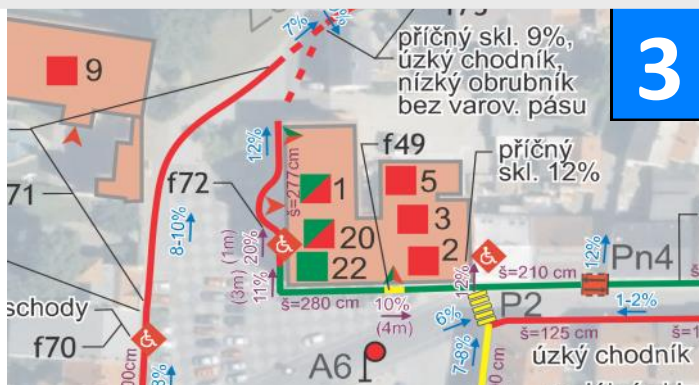
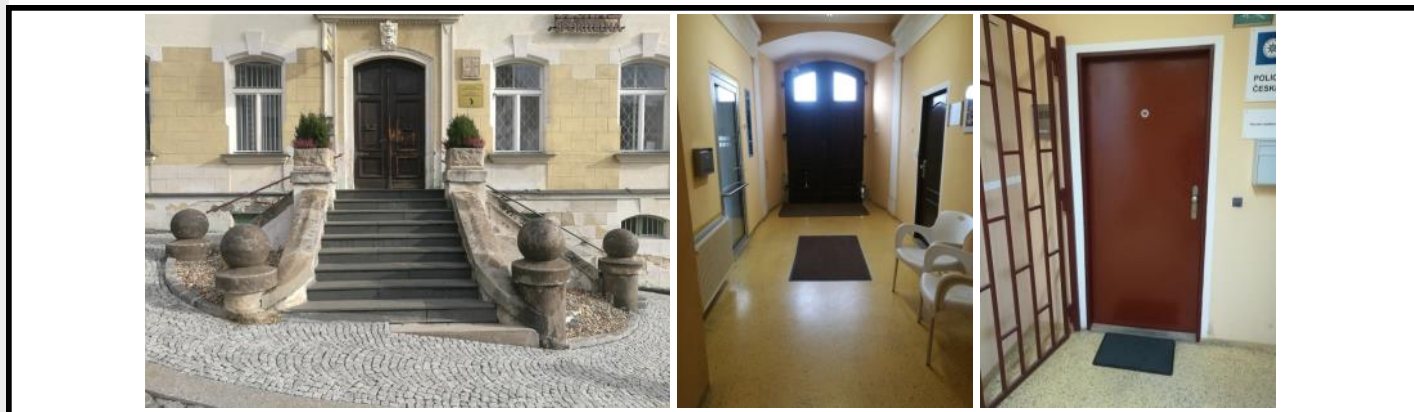
Policie ČR

přístup do objektu: Bariérový
pohyb uvnitř objektu: Bariérový
WC: NE - nepřístupné veřejnosti
celkové hodnocení: Bariérový

Při cestě ke kanceláři policie využívá veřejnost vstup z jižní strany nebo vstup ze západní strany (označený cedulí policie na stěně budovy). Vstup z jižní strany je osazen dvoukřídlými dveřmi se světlou šířkou křídel 66 a 68 cm, otevírají se směrem dovnitř a nemají madlo. Před i za dveřmi je dostatečný manipulační prostor. Výškový rozdíl mezi podlažími je možné překonat pouze po schodišti (šířka 157 cm, hl. schodu 32 cm, výška 18 cm). Před vstupem ze západní strany budovy je schodiště, umístěné ve svahu s podélným sklonem 12 %. Dvoukřídlé vstupní dveře zde mají světlé šířky křídel 73 a 83 cm. Za dveřmi je dostatečný manipulační prostor a pohyb dále ke kanceláři policie je již bez bariér (vstup přímo do 2. NP).

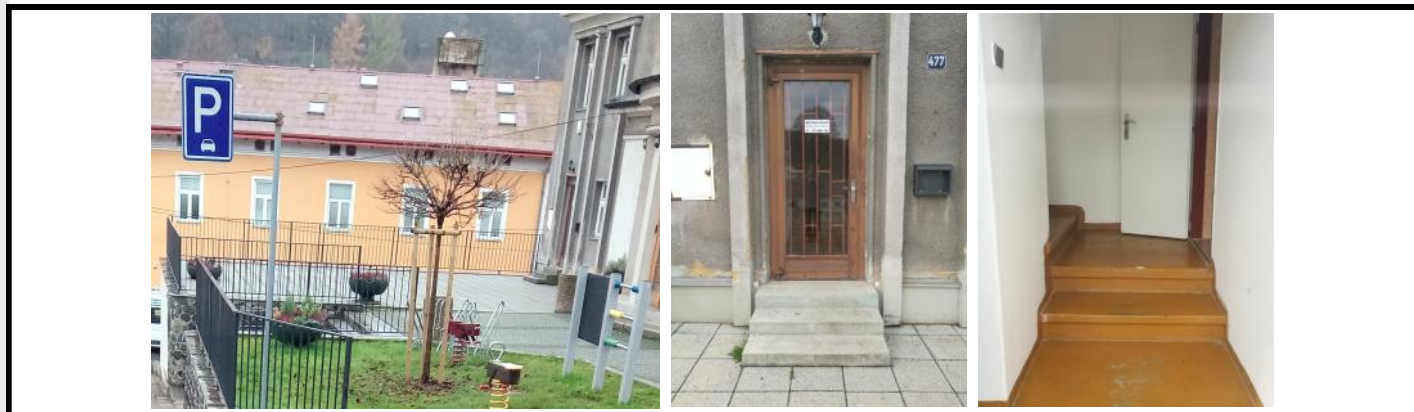
Městská policie

přístup do objektu: Bariérový
pohyb uvnitř objektu: Bariérový
WC: ANO - bariérové
celkové hodnocení: Bariérový

Prostory městské policie se nacházejí v budově kina. Před vstupem je rovné prostranství s dostatečným manipulačním prostorem. Nenachází se zde vyhrazené parkovací stání. Bezprostředně před vstupem jsou tři schody - šířka 115 cm, hl. schodu 27 cm, výška 13 cm, bez zábradlí/madla. Vstupní dveře mají světlou šířku 80 cm, otevírají se směrem ven a nemají madlo. Zvonek je instalovaný ve výšce 156 cm nad schody. Za dveřmi je prostor široký 115 cm, hluboký 170 cm (nedostatečný manipulační prostor). Směrem do kanceláře policie je nutné překonat další schody bez madel na stěně. WC je zde běžné, bariérové.

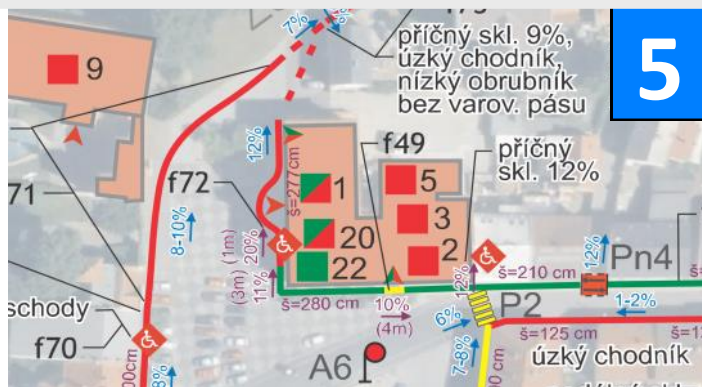
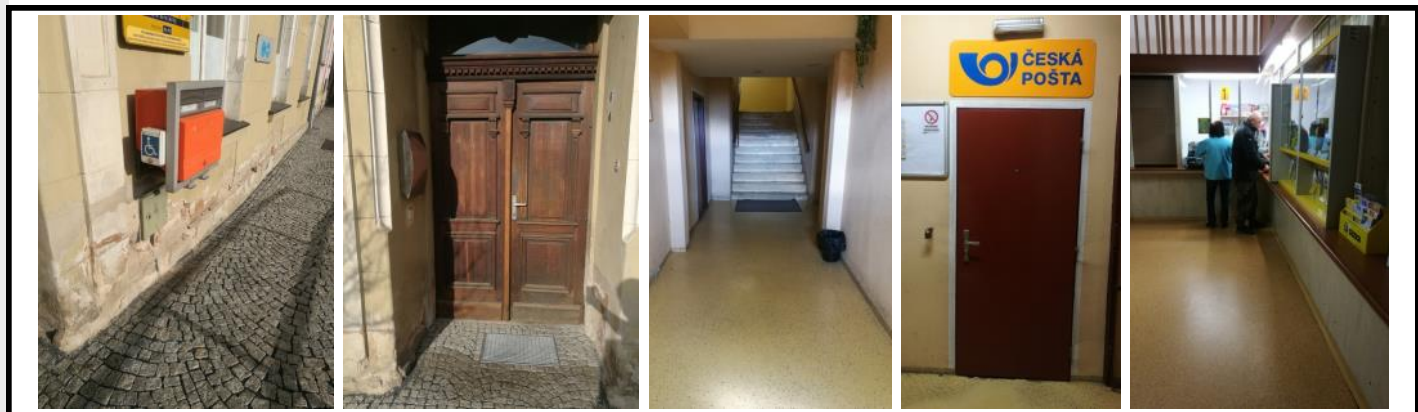
Česká pošta

přístup do objektu: Bariérový
pohyb uvnitř objektu: Bariérový
WC: NE - nepřístupné veřejnosti
celkové hodnocení: Bariérový

Obslužné přepážky pošty jsou umístěny v 2. NP městského úřadu. U vstupu je instalovaný zvonek pro hendikepované ve výšce 87 cm nad chodníkem. Poštovní schránka má otvor pro vřazování zásilek ve výšce 116 cm. U schránky a zvonku je podélný sklon pochozí plochy chodníku 8 %. Bezprostředně před vstupem je rovná plocha s dostatečným manipulačním prostorem. Dvoukřídle vstupní dveře mají světlé šířky křídel 66 a 68 cm, otevírají se směrem dovnitř a nemají madla. Za dveřmi je dostatečný manipulační prostor. Výškový rozdíl mezi podlažími je možné překonat pouze po schodišti - šířka 157 cm, hl. schodů 32 cm, výška 18 cm. Obslužné plochy přepážek jsou 88 cm nad podlahou, s podjezdem 23 cm. Dveře jsou široké 80 cm, mají práh vysoký 3,5 cm.

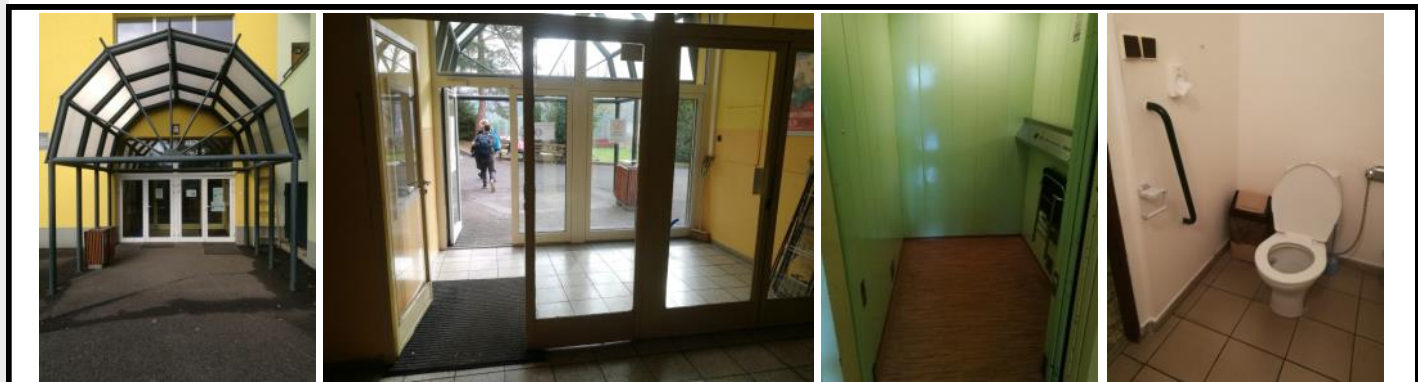
ZŠ a MŠ - budova ZŠ - 2. stupeň

přístup do objektu: Částečně bezbariérový
pohyb uvnitř objektu: Částečně bezbariérový
WC: ANO - bariérové
celkové hodnocení: Částečně bezbariérový

Nejméně bariérovým vstupem do budovy je vstup hlavní - z jižní strany objektu. Dvojice dvoukřídle vstupních dveří zde mají světlou šířku křídel 74 (hl. křídlo) a 84 cm (vedlejší křídlo), otevírají se směrem ven a nemají madla (chybí také kontrastní značení prosklených ploch). Před i za dveřmi je dostatečný manipulační prostor. Dveře v zádveři mají shodné parametry jako dveře vstupní. Za vstupem je možný bezbariérový přístup jak k šatnám, tak ke třídám v přízemí. Do vyšších podlaží a k tělocvičně je nutný přesun po schodištích (šířky 200 cm) nebo výtahem (dveře šířky 79 cm, kabina š. 109 cm a d. 139 cm a jiné parametry nesplňují kritéria vyhlášky č. 398/2009 Sb.). Před dalšími vstupy do budovy jsou jeden nebo více schodů. Chodby skýtají dostatečný manipulační prostor (šířka 164 cm), dveře do tříd jsou široké 90 cm. V budově se nacházejí pouze běžné, bariérové toalety (WC v přízemí, označené jako bezbariérové, nesplňuje svými parametry požadavky vyhlášky č. 398/2009 Sb. - chybí madla, nedostačuje šířka kabiny, odsazení mísy od stěny je také nedostačující, ...).

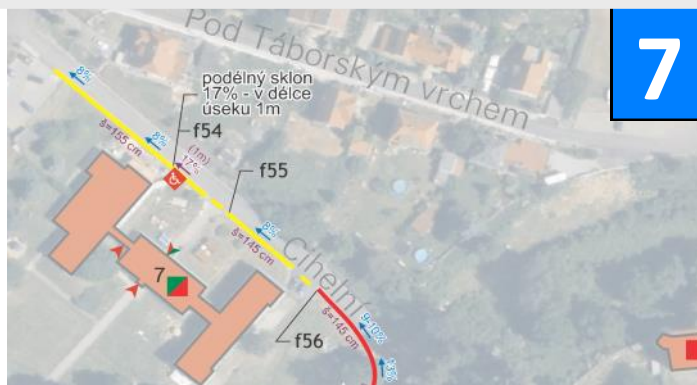
ZŠ a MŠ - budova MŠ

přístup do objektu: Částečně bezbariérový
(s dopomocí)
pohyb uvnitř objektu: Částečně bezbariérový
WC: ANO (odpovídá věku dětí MŠ)
celkové hodnocení: Částečně bezbariérový

Do budovy školky vede několik vstupů. Nejméně bariérový je vstup do severní strany objektu (pro veřejnost nevyužívaný). Je vybaven dvoukřídlými dveřmi s průřeznou šířkou křídel 84 a 43 cm, otevírají se směrem ven a nemají madlo. Dostatečný manipulační před dveřmi mírně komplikují malé nerovnosti a sklon nájezdu 8 % (délka 120 cm). Veřejnosti využívané vchody z jižní strany jsou přístupné z chodníku od Komenského ulice, chodník má podélný sklon 15 až 17 %, před každým ze vstupů je jeden schod, světlé šířky dveří jsou 86 cm (+43 cm 2. křídlo) a 94 cm. V interiéru prostřední části budovy je pohyb možný bez výraznějších komplikací. Přístup do níže položeného východního křídla usnadňuje šikmá zdvihací plošina s nosností 225 kg a plochou 90 x 79 cm. Přístup do výše položeného západního křídla budovy je možný pouze po schodech (šířka 119 cm).

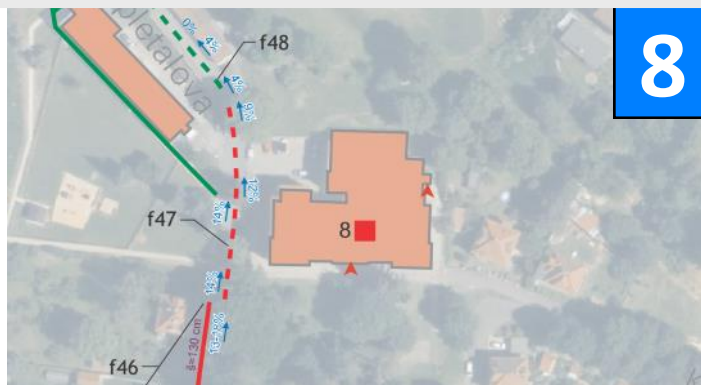
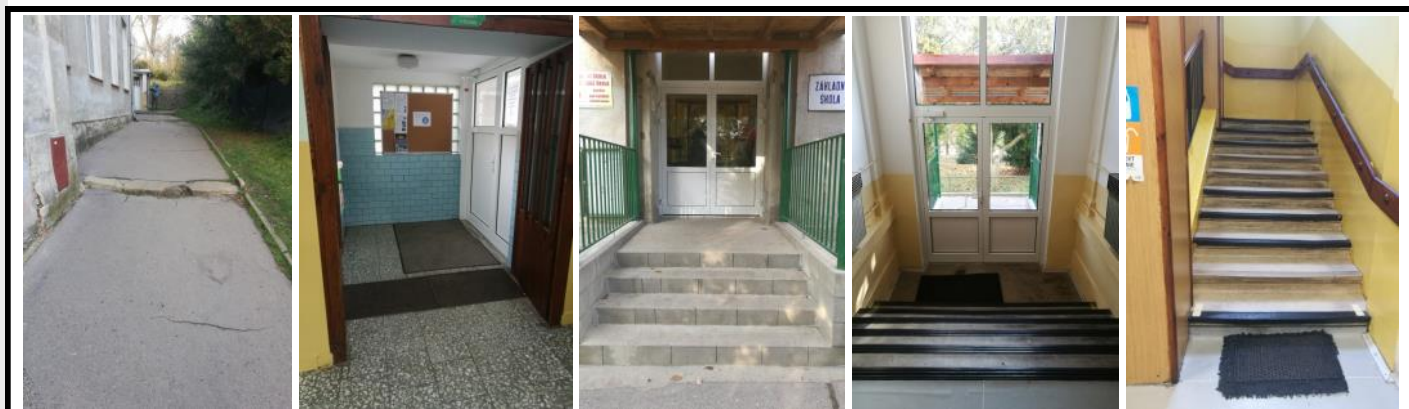
ZŠ a MŠ - budova ZŠ - 1. stupeň

přístup do objektu: Bariérový
pohyb uvnitř objektu: Bariérový
WC: ANO - bariérové
celkové hodnocení: Bariérový

Žáci a rodiči využívaný hlavní vstup je přístupný po chodníku přes tři schody (výšky 9, 14 a 10 cm). Dvoukřídlé vstupní dveře mají světlé šířky křídel 96 a 62 cm, otevírají se směrem ven a nemají madla. Za dveřmi je dostatečný manipulační prostor. Zvonek zde není. Přístup k šatnám je dále bezbariérový. Směrem ke třídám je však nutné překonat schodiště (šířka 137 cm, hl. schodu 34 cm, výška 14,5 cm; 26 schodů mezi podlažími). Tělocvična je přístupná od vchodu přes zešikmenou podlahu se sklonem 8 % (délka 530 cm, šířka 217 cm, bez madla). Druhý vchod, využívaný převážně jen zaměstnanci je nad čtyřmi schody, je osazen dvoukřídlými dveřmi s šířkami křídel 85 a 89 cm (otevírají se směrem ven a nemají madla; za nimi, v zádveří, se nachází další schodiště o šesti stupních). Toalety jsou zde běžné, bariérové.

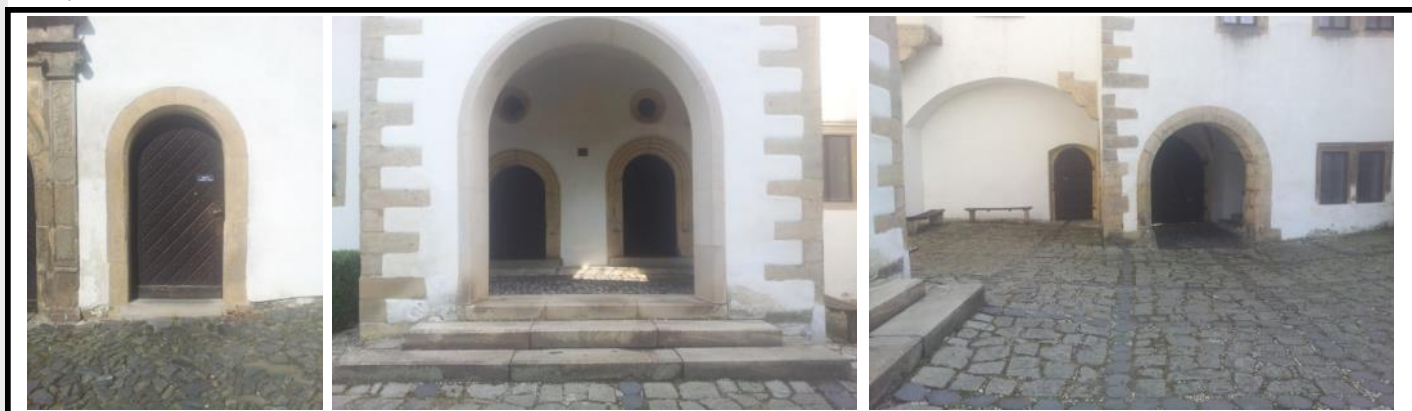
Dolní zámek

V blízkosti zámku se nenachází vyhrazené parkovací stání. Z parkoviště na náměstí směrem ke vstupu je nutné překonat podélný sklon 12 %. Na náměstí i v nádvoří zámku je povrch pochozích ploch tvořen skládaným kamenem s nerovnostmi. Vstup do Dolního zámku je osazen jednokřídlými dveřmi o šířce 114 cm, s výškou prahu 3 cm. U vstupu se nachází dva schody o výšce 19 cm a hloubce 30 cm. Před schody je podélný sklon 9,3 %, příčný sklon 6 % a další 3 schody. Prohlídka interiéru skýtá řadu bariér v podobě vysokých prahů a schodišť. Z druhého podlaží lze projít do Volfova paláce, přes dva zúžené průchody (72 a 74 cm).

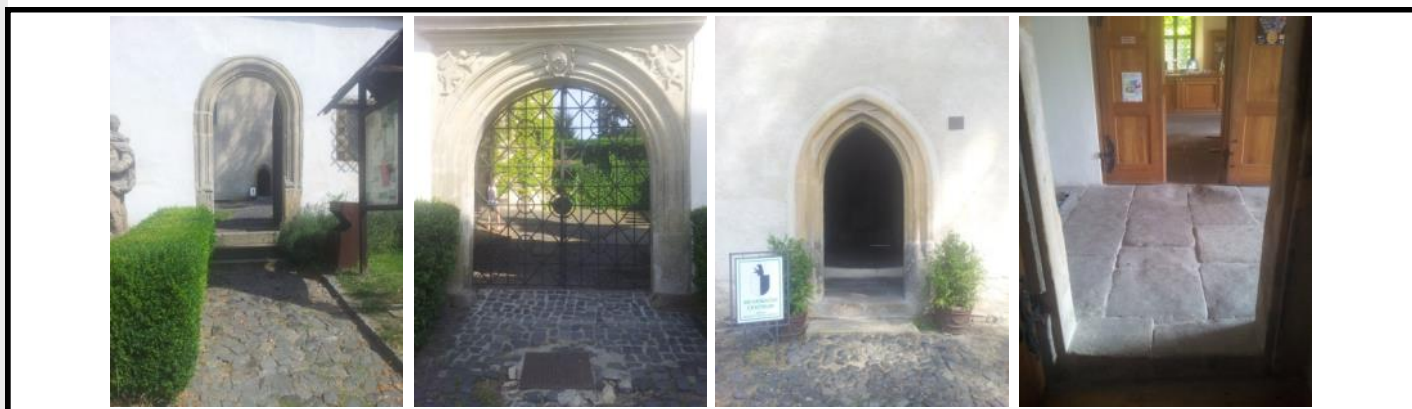
Horní zámek

Přístup k nádvoří zámku je také komplikovaný podélným sklonem 12 % a nerovnostmi dlažby tvořené skládaným kamenem (po domluvě s kastelánem mohou vozíčkáři zaparkovat u východněji situovaného vstupu do areálu zámku, který je bez schodů). U běžně otevřeného (západněji situovaného) vstupu jsou tři schody. U vstupu do zámku (a také k pokladně) je práh vysoký 20 cm a dveře se světlou šířkou 115 cm. Dveře se otevírají směrem dovnitř, bezprostředně za nimi je další schod. Vpravo za schodem se nachází pokladna. Prohlídka zámku začíná u dveří se světlou šířkou 116 cm a prahem vysokým 24 cm - prohlídkový okruh vede přes druhé a třetí podlaží. Mezi podlažími je nutný přesun po točitém schodišti. V přízemí u pokladny je přístupná přes práh (15 cm) místnost, ve které se konají občasně výstavy. Toalety jsou zde pouze běžné, bariérové.

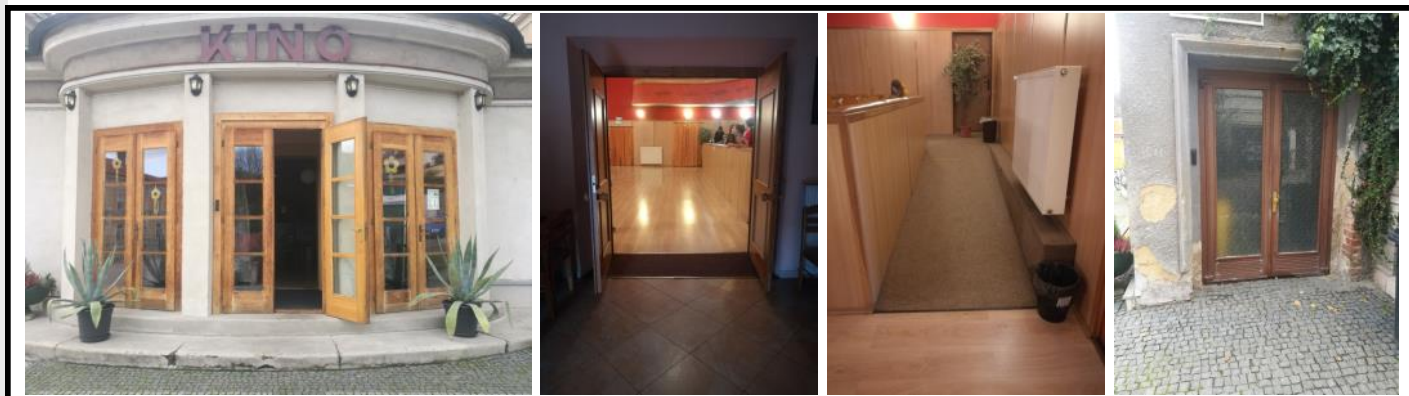
Městské kino

přístup do objektu: Bariérový
pohyb uvnitř objektu: Bariérový
WC: ANO - bariérové
celkové hodnocení: Bariérový

V blízkosti kina se nenachází vyhrazené parkovací stání. Před hlavním vstupem do budovy jsou dva schody (výška 17 a 19 cm, hloubka 69 a 30 cm, bez zábradlí). Dvoukřídlé vstupní dveře mají světlé šířky křídel 63 a 65 cm, otevírají se směrem ven a nemají madla. Práh je vysoký 4 cm. Zvonek zde není. Za vstupem je dostatečný manipulační prostor. Do sálu je nutné překonat nájezd se sklonem 18 % (délka 50 cm, bez zábradlí/madla), do hlediště vede nájezd se sklonem 10,5 % (šířka 113 %). Pro zhlédnutí představení z vozíku je na parketu dostatečný prostor. Na pódium vede pět schodů. Toalety jsou zde běžné, bariérové. Do budovy je možné vstoupit i bez nutnosti překonávání schodů, ale jde o vedlejší vstup do zázemí baru, s komplikovaným přístupem do hlediště a dále do sálu (vstupní dveře šířky 2 x 70 cm, bez madel).

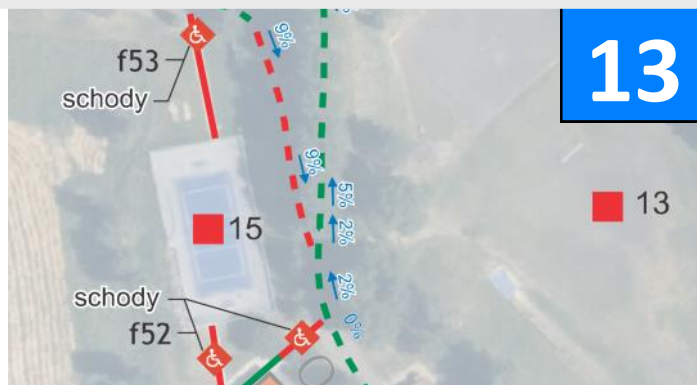
ulice, č.p.: Opletalova ulice
počet podlaží: — — —

přístup do objektu: Bariérový
pohyb uvnitř objektu: Bariérový
WC: NE
celkové hodnocení: Bariérový

Popis stavu objektu:

Vyhrazené parkovací stání se v blízkosti areálu nenachází. Cesta z přilehlé vozovky ke vstupu do areálu má zpevněný asfaltový povrch, dále je však nezpevněná. Dvoukřídlá vstupní brána má světlou šířku 322 cm, otevírá se směrem ven, bývá otevřená. Druhý vstup do areálu (z východní strany) má také otevřenou branku a přístup po zatravněné ploše. Toalety zde nejsou, šatny a sprchy také ne.

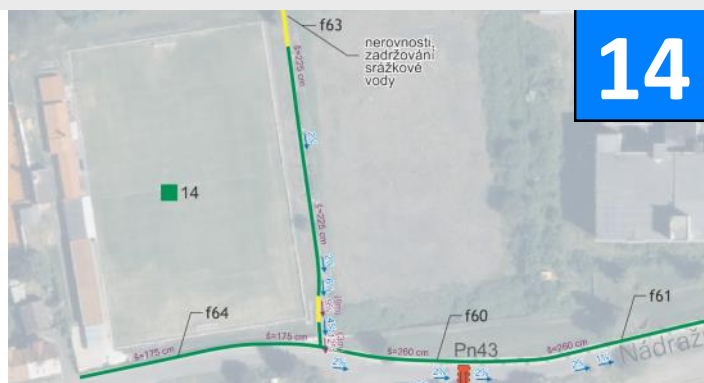
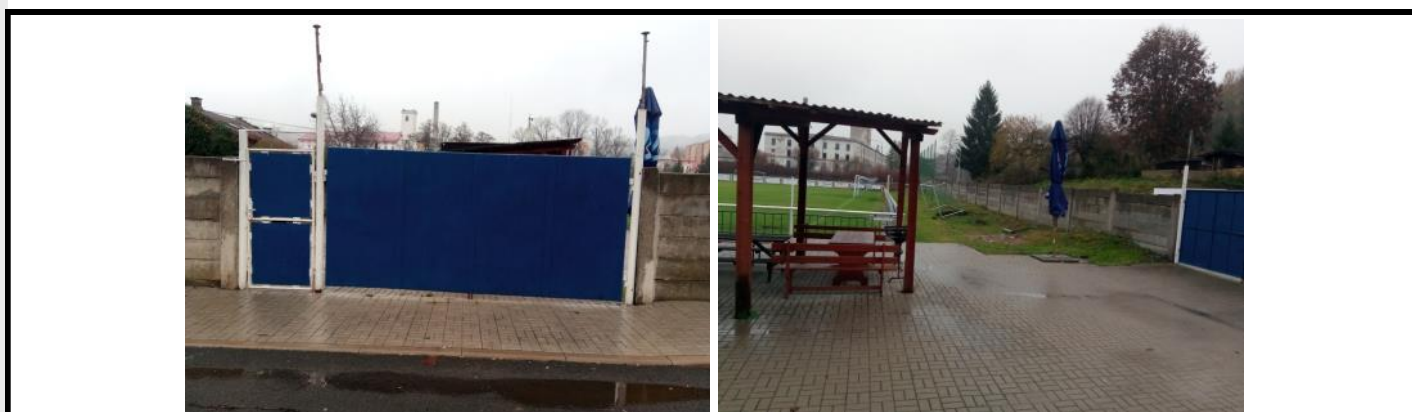
fotbalové hřiště

přístup do objektu: Bezbariérový
pohyb uvnitř objektu: Bezbariérový (pro sledování utkání)
WC: ANO - bariérové
celkové hodnocení: Bezbariérový (pro sledování utkání)

V blízkosti areálu se nenachází vyhrazené parkovací stání. Ke vstupu vede chodník bez nerovností a bez výrazných sklonů. Vstupní branka má světlou šířku 90 cm, otevírá se směrem dovnitř a nemá madlo. Bezprostředně za brankou je sklon pochůzní plochy (zámková dlažba) 6 %. Dále je pohyb směrem k místům pro sledování utkání bez bariér. Místa pro sledování utkání jsou pro vozíčkáře podél hřiště u budovy, kde je dostatečný manipulační prostor a rovná zpevněná plocha. Šatny a sociální zázemí areálu jsou přístupné přes schod a jsou bariérové.

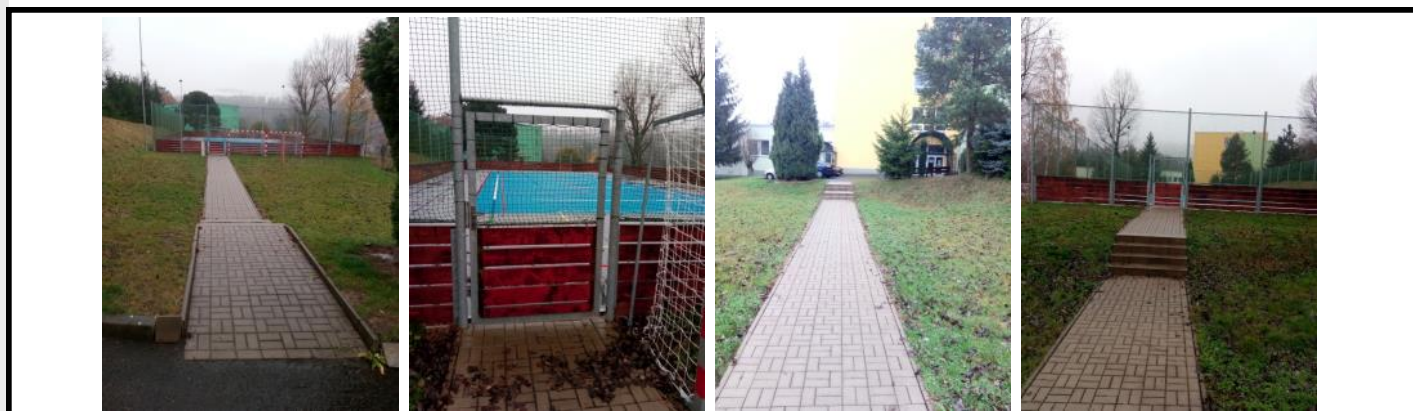
víceúčelové hřiště u ZŠ

celkové hodnocení: Bariérový

Na chodnících od školy i od jídelny směrem ke hřišti jsou 4 schody (výšky 16 cm, hloubky 30 cm; šířka schodů/chodníků je 160 cm). Vstupní branky na obou stranách mají shodné šířky 132 cm. Za brankami je mezi pochozí plochou chodníku a hrací plochou spára o šířce 12 cm. Mezi ohraničenou hrací plochou a hrazením je dostatečný prostor pro sledování utkání, kolem hrazení areálu je zatravněná plocha. Toalety ani šatny se zde nenachází.

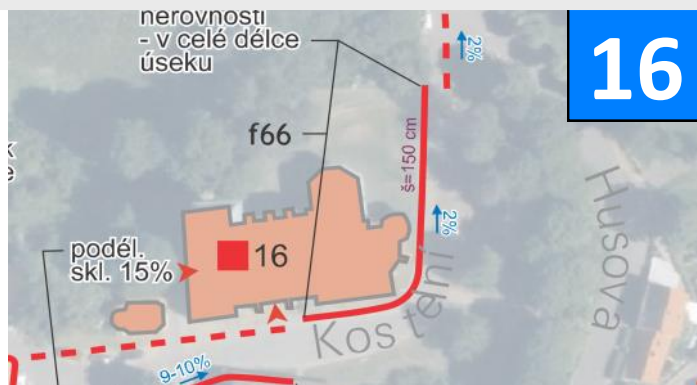
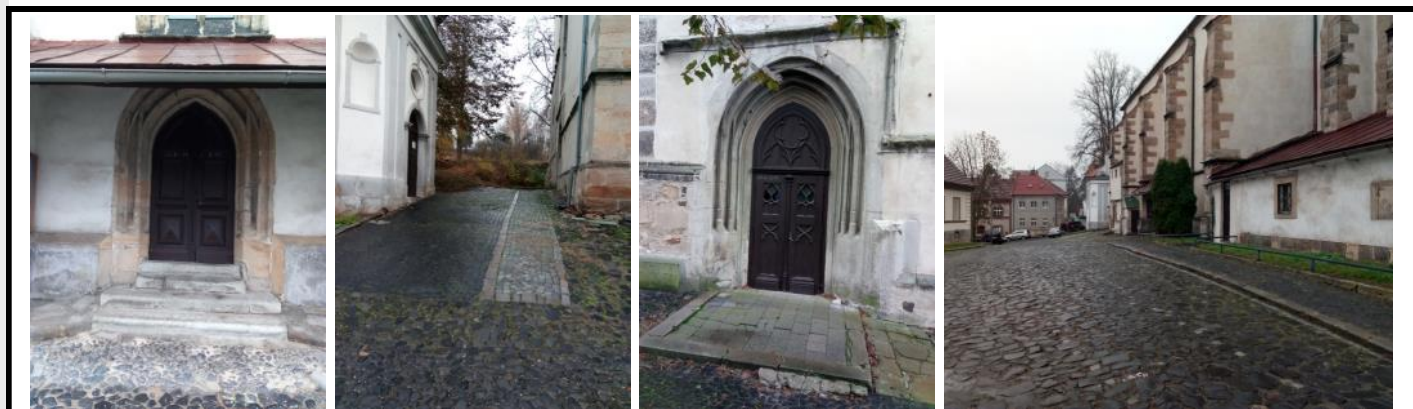
Kostel Narození Panny Marie

celkové hodnocení: Bariérový

Před hlavním vstupem do kostela (z jižní strany) jsou 4 schody (výšky 14 až 17 cm, hloubky 32 až 43 cm). Dvoukřídlé vstupní dveře zde mají světlé šířky křídel 69 a 76 cm, otevírají se směrem dovnitř a nemají madla. Druhý vstup (ze západní strany) má přístup komplikovaný nerovnostmi hrubé dlažby a podélným sklonem 15 - 22 %. Dvoukřídlé vstupní dveře mají světlé šířky křídel 2 x 62 cm, otevírají se směrem ven a nemají madla. Před dveřmi je podesta vyvýšená o 10 cm nad okolní pochozí plochu. Manipulační prostor před i za dveřmi je dostatečný. Pohyb dále v interiéru je bez bariér.

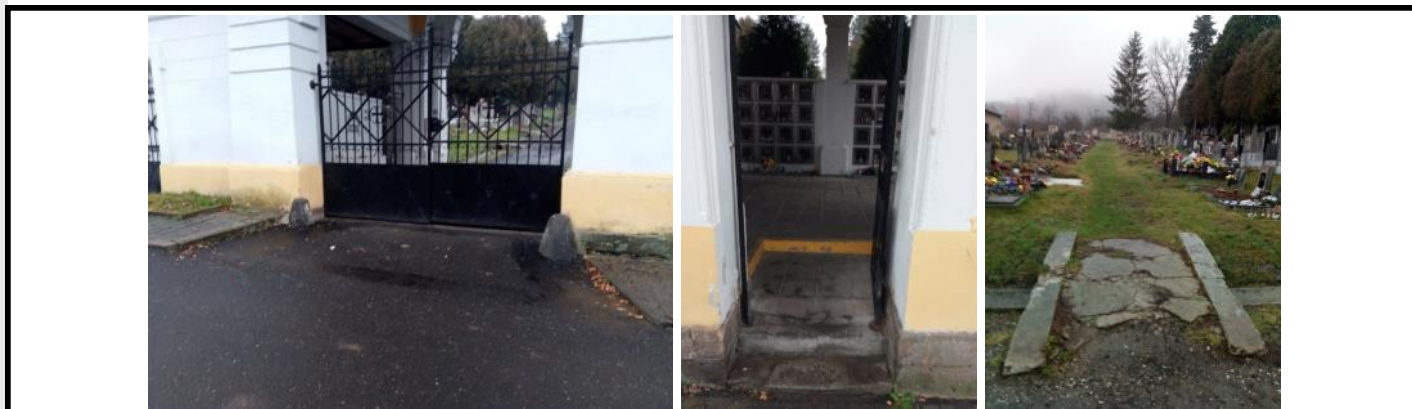
hřbitov

přístup do objektu: Bariérový
pohyb uvnitř objektu: Bariérový
WC: NE
celkové hodnocení: Bariérový

Ke hřbitovu vede chodník široký 145 cm, se sklonem 4-5 %. Vyhrazené parkovací stání se zde nenachází. Dvoukřídlá vstupní brána má celkovou světlou šířku křídel 355 cm, bývá však většinou uzamčená. Volný vstup umožňuje vedlejší jednokřídlá branka (šířka 91 cm), před kterou je jeden schod. Branka se otevírá směrem dovnitř, za ní je další schod na vyvýšenou dlaždovou plochu - z té se dále sestupuje na zatravněnou plochu hřbitova. Nebezpečné cesty mezi hrobovými místy mají podélné sklony 2 až 8 %.

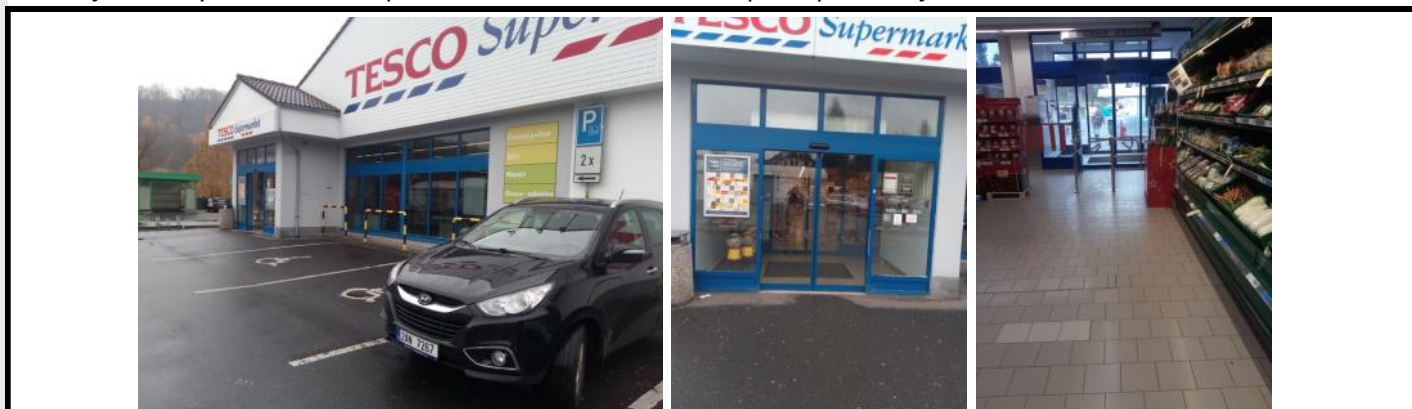
Tesco - supermarket

U supermarketu se nachází dvě vyhrazená parkovací stání. Zákazníci se od nich ke vstupu musí pohybovat po ploše parkoviště. Automaticky do strany otevírané vstupní dveře mají světlu šířku 100 cm (dveře v zádveři rovněž). Před dveřmi i v zádveři je dostatečný manipulační prostor. Vstup dále do prodejny komplikuje turniket. Pohyb mezi regály je bezbariérový, s dostatečným manipulačním prostorem. Přístup k pokladnám je také bez bariér. Obslužné plochy u pokladen jsou ve výšce 80 cm nad podlahou. WC zde není běžně přístupné veřejnosti.

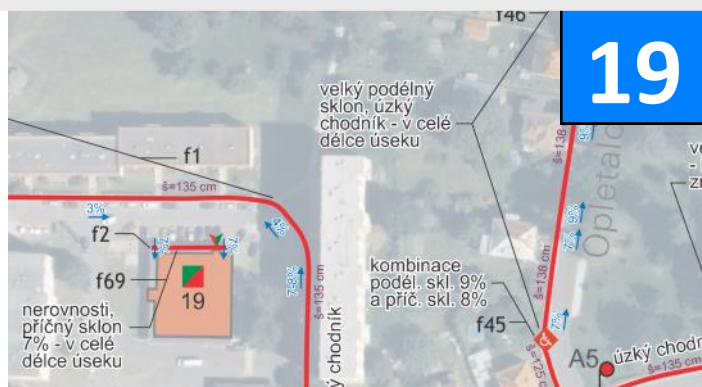
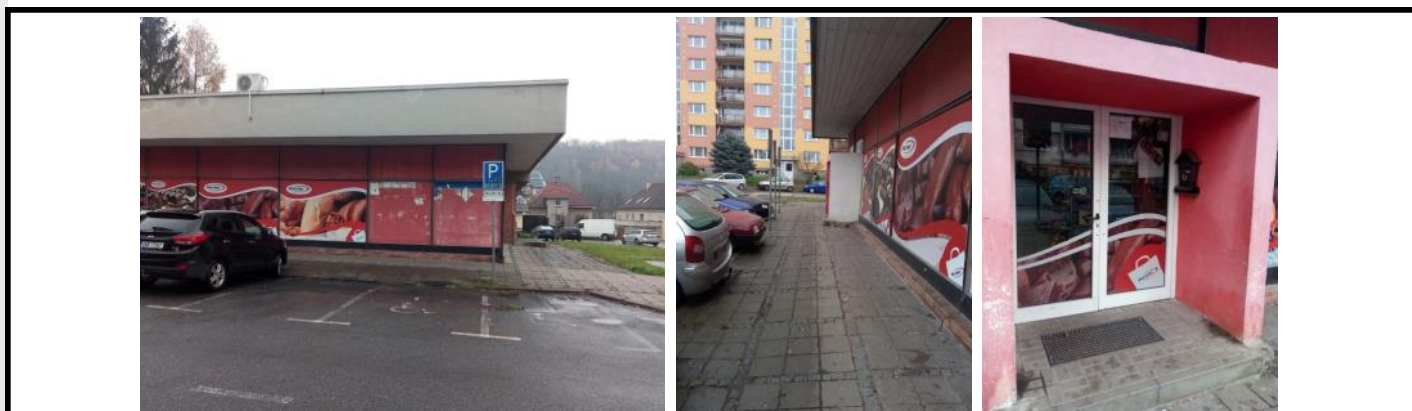
Potraviny Partner

přístup do objektu: Částečně bezbariérový
pohyb uvnitř objektu: Částečně bezbariérový
WC: NE (nepřístupné veřejnosti)
celkové hodnocení: Částečně bezbariérový

V blízkosti objektu se nachází více vyhrazených parkovacích stání, jedno není rezervované na konkrétní SZP. Přístup na chodník z vyhrazeného parkovacího stání je komplikovaný nedostatečně sníženými obrubníky. Před vstupem je schod vysoký 17 cm. Dvoukřídlé vstupní dveře mají světlé šířky křídel 2 x 80 cm, otevírají se směrem dovnitř a nemají madla. Před dveřmi není dostatečný manipulační prostor (hloubka 127 cm, šířka 190 cm). Mezi regály s potravinami je místy nedostatečný manipulační prostor, ale průjezdná šířka je vždy více než 80 cm. Manipulační plocha pokladny je ve výšce 80 cm nad podlahou. WC zde není běžně přístupné veřejnosti.

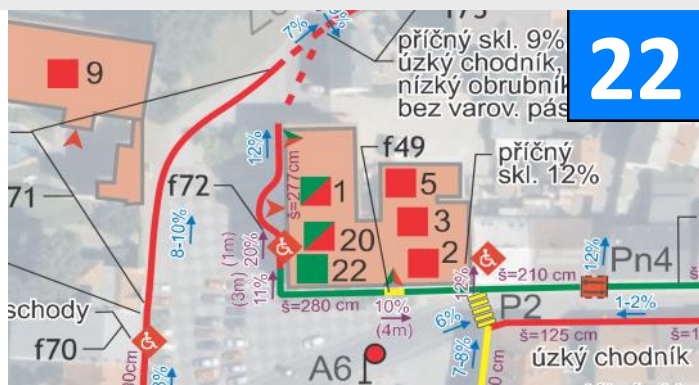
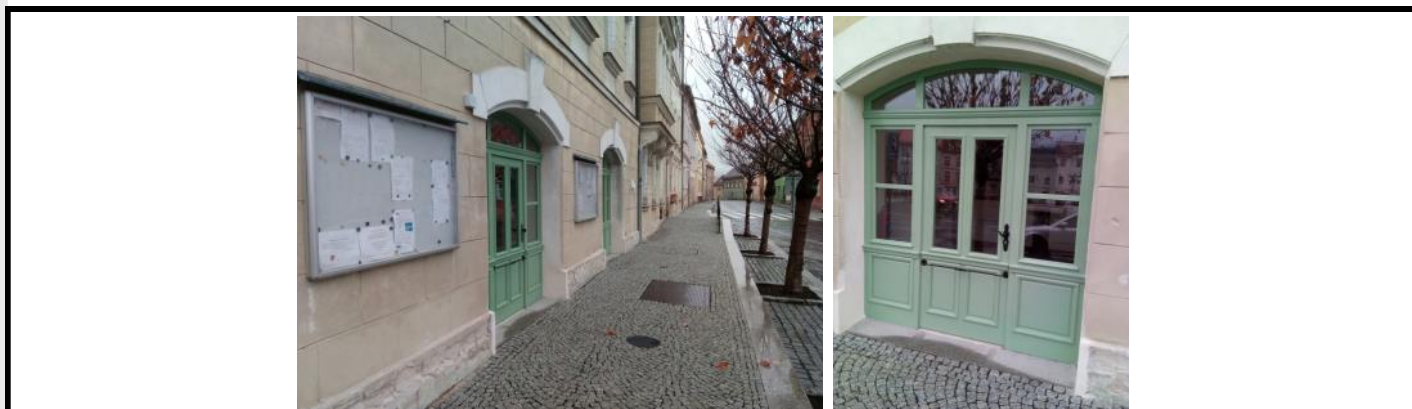
Lékárna Na Radnici

přístup do objektu: Bezbariérový
pohyb uvnitř objektu: Bezbariérový
WC: NE (nepřístupné veřejnosti)
celkové hodnocení: Bezbariérový

V blízkosti lékárny se nenachází vyhrazené parkovací stání. Před objektem je chodník široký 280 cm, u vstupu bez významných sklonů. Jednokřídlé vstupní dveře mají světlou šířku křídla 90 cm, otevírají se směrem dovnitř a mají vodorovné madlo ve výšce 68 cm. Před i za dveřmi je dostatečný manipulační prostor a postup dále k obslužnému místu je také bezbariérový.

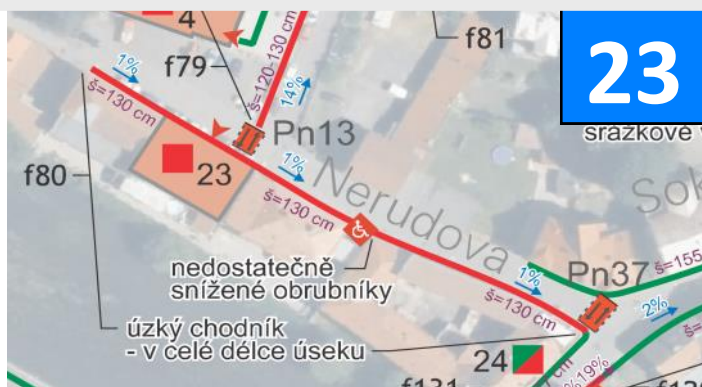
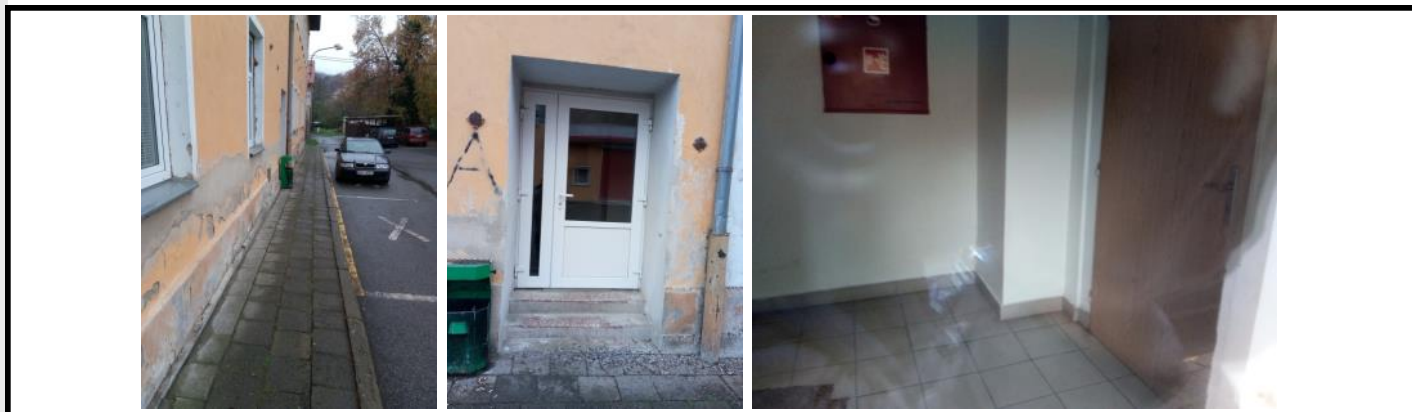
Klub seniorů

přístup do objektu: Bariérový
pohyb uvnitř objektu: Bezbariérový
WC: ANO - bariérové
celkové hodnocení: Bariérový

Vyhrazené parkovací stání se zde nenachází. Chodník podél domu má šířku 130 cm a je bez výrazných sklonů. Vstup do objektu je znesnadněn dvěma schody před dveřmi (výšky 14 a 16 cm, hloubky 26 a 29 cm). Dvoukřídlé vstupní dveře mají světlé šířky křídel 90 a 30 cm, otevírají se směrem ven a nemají madla. Zvonek zde není. Manipulační prostor za dveřmi je dostatečný. Dveře do klubovny mají šířku 80 cm, otevírají se směrem do zádveří; pohyb dále bez bariér. WC je zde běžné, bariérové.

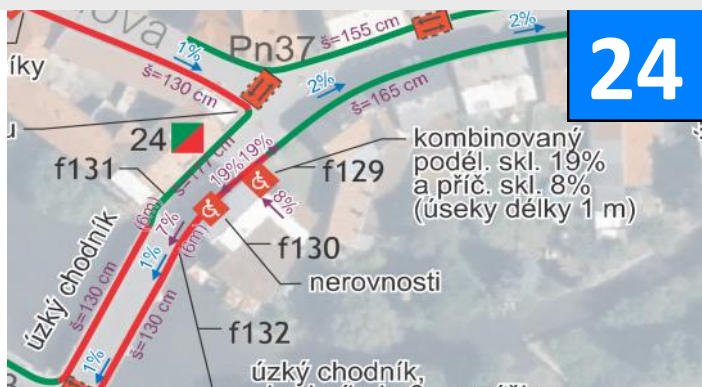
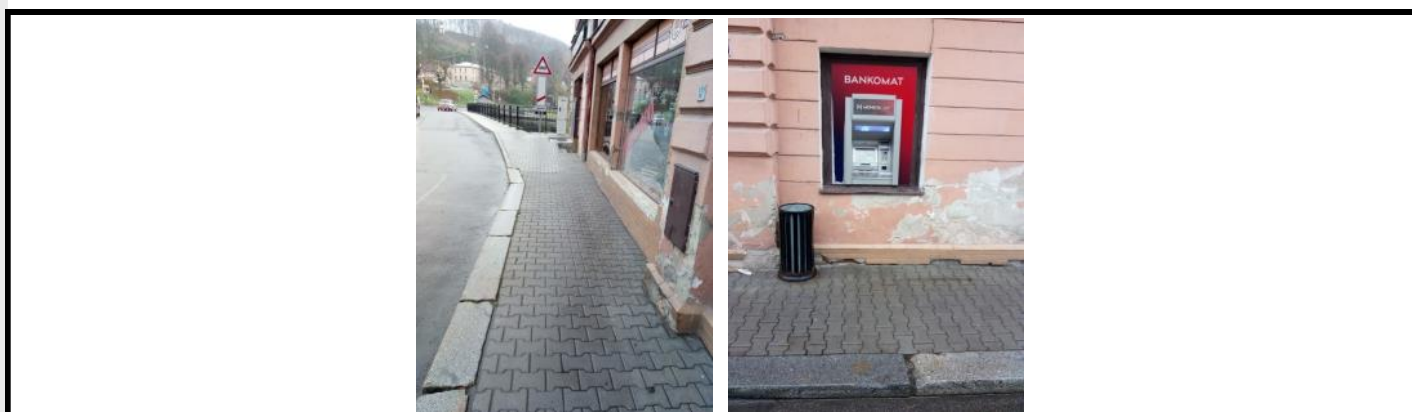
Bankomat - Moneta Money Bank

přístup k bankomatu: Bezbariérový
ovládání bankomatu: Částečně bezbariérový
WC: ---
celkové hodnocení: Částečně bezbariérový

K bankomatu vede chodník bez významných sklonů. Před bankomatem je rovněž rovinná pochozí plocha s dostatečným manipulačním prostorem. Výška otvoru pro vsunutí platební karty je 133 cm nad chodníkem (dle vyhlášky č. 398/2009 Sb. max. 120 cm), výška ovládací klávesnice 103 cm.

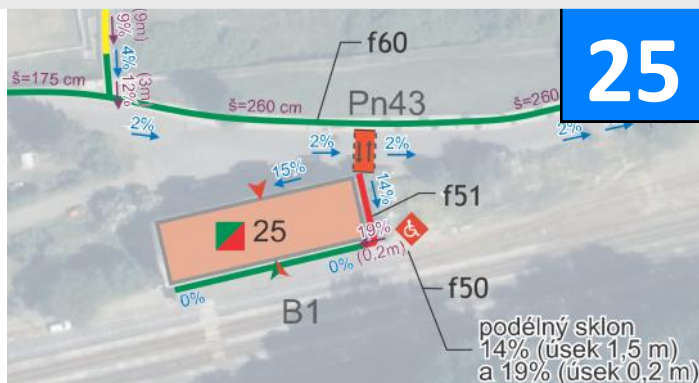
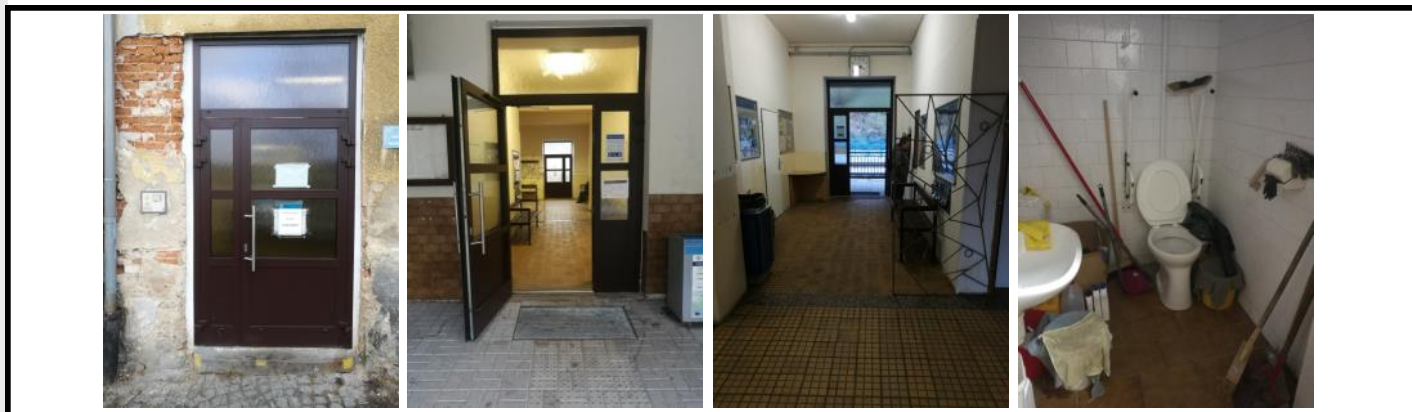
Nádražní budova

přístup do objektu: Částečně bezbariérový
pohyb uvnitř objektu: Bezbariérový
WC: ANO - bariérové
celkové hodnocení: Částečně bezbariérový

V blízkosti nádražní budovy se nenachází vyhrazené parkovací stání. Přístup k severnímu vstupu do budovy komplikují nerovnosti hrubé dlažby a podélný sklon 15 % (před dveřmi je schod vysoký 14 cm, dvoukřídlé dveře zde mají šířky křídel 88 a 37 cm). Před vstupem do budovy z jižní strany je rovné prostranství tvořené zámkovou dlažbou. Bezprostředně před vstupem je kovový rošt se spárami o šířce 3 cm. Ve dveřích je krátký nájezd se sklonem 20 % (délka 16 cm, práh 3 cm). Dvoukřídlé vstupní dveře mají světlé šířky křídel 95 a 50 cm, otevírají se směrem ven a mají svíslá madla. Prostor za dveřmi je dále bezbariérový. Přepážka pro prodej jízdenek je instalována ve výšce 92 cm, bez podjezdu. WC je zde pouze běžné, bariérové (kabina dříve označeného bezbariérového WC má rozměr 169 x 146 cm, s mísou odsazenou zleva 90 cm od stěny, madla nefunkční).

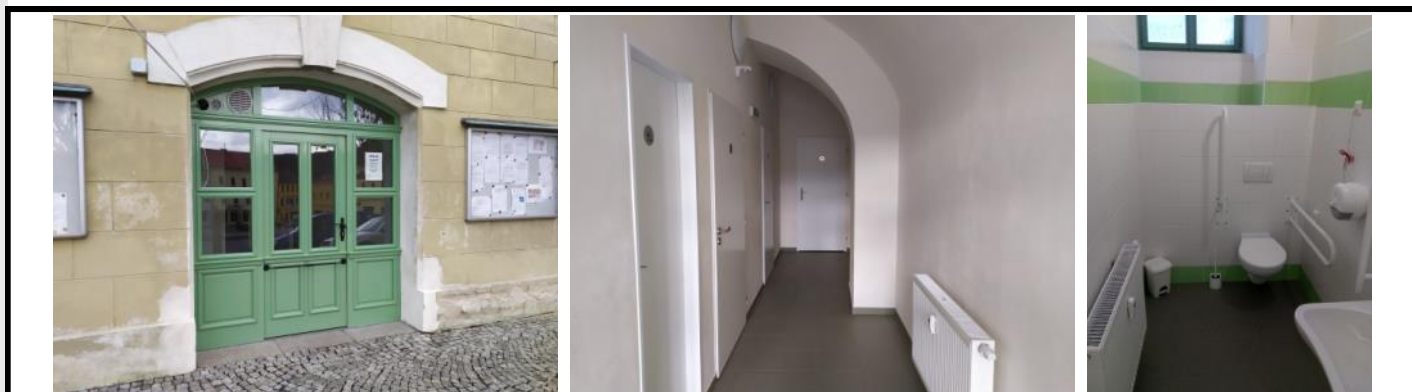
Veřejné WC

přístup do objektu: Bezbariérový
pohybu uvnitř objektu: Bezbariérový
WC: ANO - částečně bezbariérové
celkové hodnocení: Částečně bezbariérový

V blízkosti objektu se nenachází vyhrazené parkovací stání. Před objektem je chodník široký 280 cm, u vstupu bez významných sklonů. Jednokřídlé vstupní dveře mají světlou šířku křídla 90 cm, otevírají se směrem dovnitř a mají vodorovné madlo ve výšce 68 cm. Za vstupem je chodba s min. šířkou 150 cm. Dveře u bezbariérově upraveného WC mají světlou šířku 90 cm, otevírají se směrem ven a nemají madlo. Kabina má šířku jen 140 cm (nedostatečný manipulační prostor), délku 236 cm. Prostor pro zajištění invalidního vozíku je vlevo od mísy, s šířkou 80 cm mezi mísou a stěnou. U mísy jsou madla, instalovaná v souladu s požadavky vyhlášky č. 398/2009 Sb. Kromě šířky kabiny nevyhovuje odsazení mísy od zadní stěny (zde 55 cm, správně min. 70 cm). Chybí ovladače signalizačního systému nouzového volání. Umyvadlo je instalováno ve výšce 84 cm nad podlahou, páková baterie v dosahu osoby na vozíku. Světlo rozsvěcí čidlo.

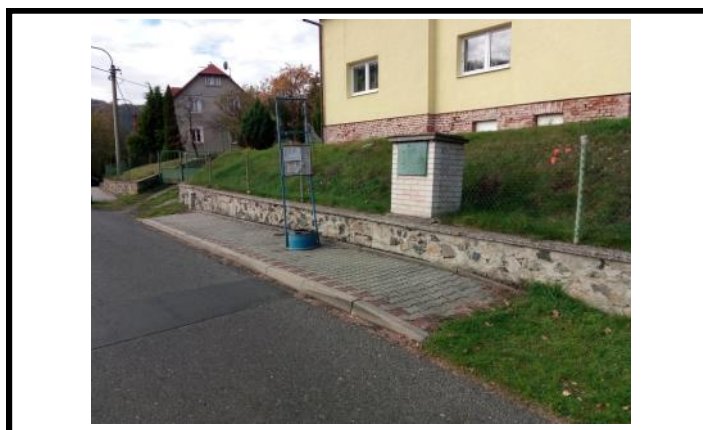
celkové hodnocení: Bariérová zastávka

Zastávkový obrubník dosahuje výšky pouze 10 cm (vyhláška č. 398/2009 Sb. požaduje 20 cm u novostaveb a/nebo 16 cm u změn dokončených staveb). Průjezdná šířka chodníku v místě zastávky je 160 cm (min. 170 cm). Nenachází se zde kontrastní a hmatové úpravy (signální a vizuálně kontrastní pásy). Na chodníku jsou mírné nerovnosti. Chodník u zastávky je izolovaný – přístup na něj je možný pouze přes vozovku bez využití přechodu pro chodce či místa pro přecházení.

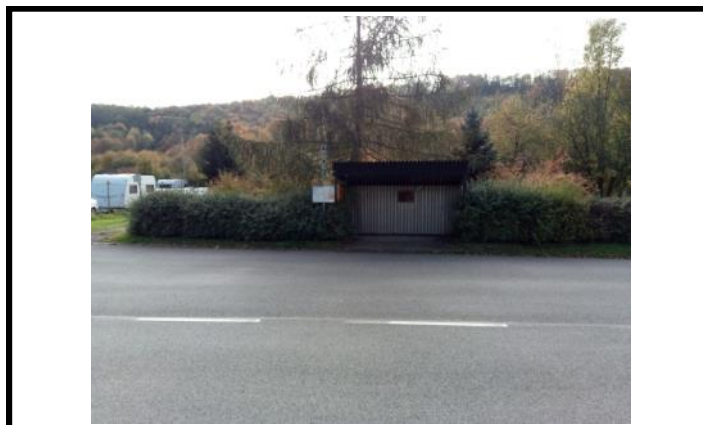
U čerpací stanice

celkové hodnocení: Bariérová zastávka

Zastávkový obrubník dosahuje výšky jen 2 cm. Zpevněná plocha zastávky (v čekárně) vykazuje nerovnosti, nejsou zde kontrastní a hmatové úpravy. K zastávce nevede chodník.

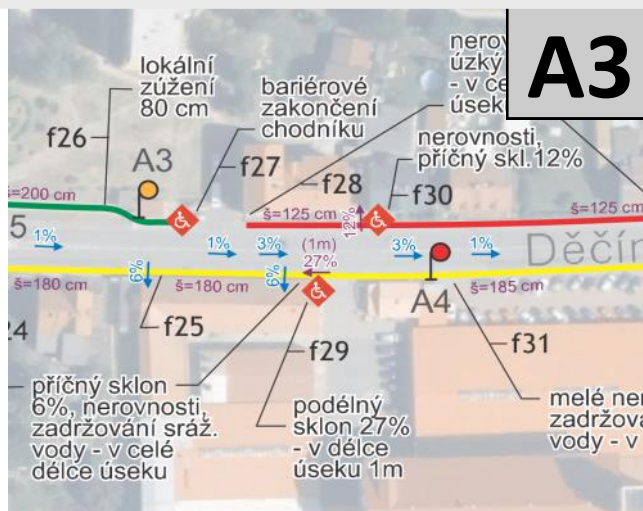
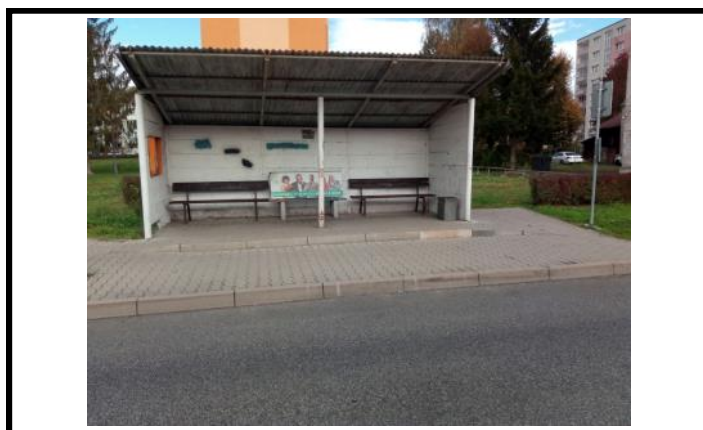
Závod

celkové hodnocení: Částečně bezbariérová z.

Zastávkový obrubník dosahuje výšky 16 cm (dostačující u změn dokončených staveb). Průjezdná šířka pochůzích ploch v místě zastávky je dostatečná (min. 170 cm, zde 230 cm). Nenachází se zde kontrastní a hmatové úpravy.

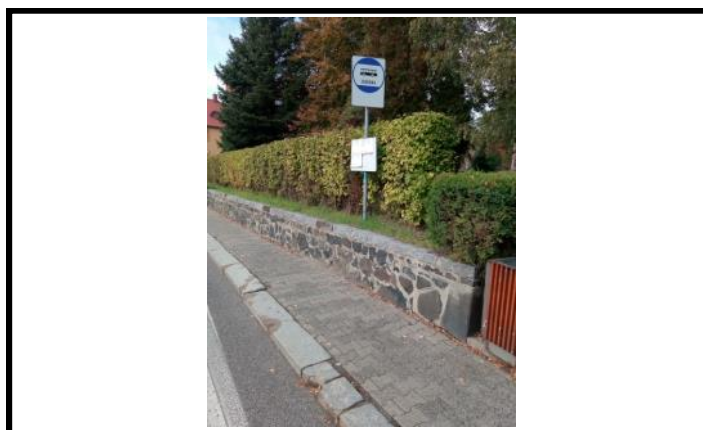
Popis stavu objektu:

Zastávkový obrubník dosahuje výšky jen 9 cm. Průjezdová šířka chodníku v místě zastávky je 135 cm. Nenachází se zde kontrastní a hmatové úpravy (signální a vizuálně kontrastní pásy).

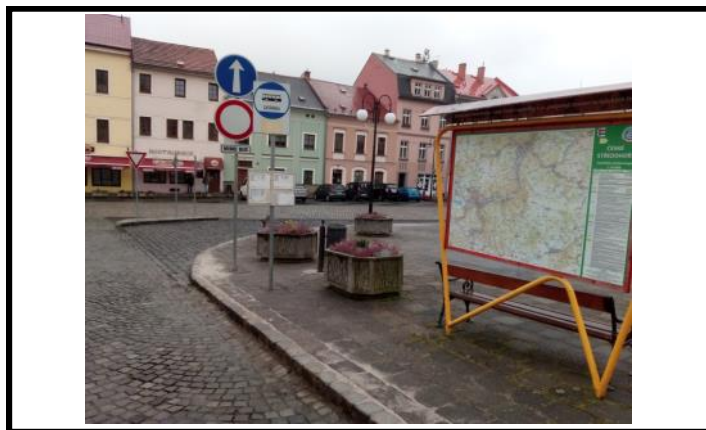
Popis stavu objektu:

Zastávkový obrubník dosahuje výšky pouze 13 cm. Průjezdná šířka pochozí plochy v místě zastávky je dostatečná. V místě nástupu do/z autobusu je příčný sklon plochy 7%. Nenachází se zde kontrastní a hmatové úpravy (signální a vizuálně kontrastní pásy). K zastávce nevede chodník.

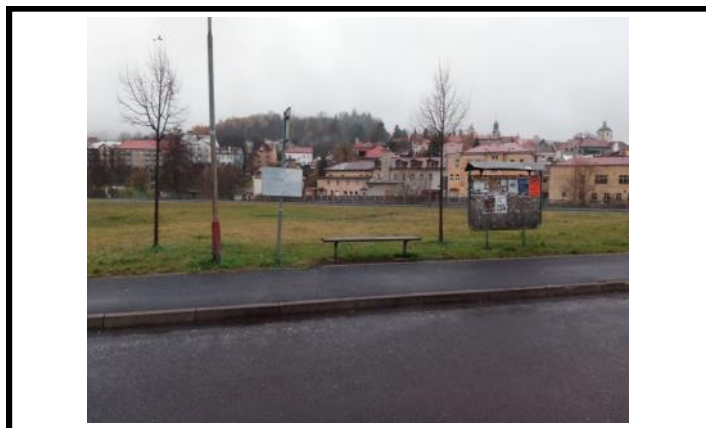
Popis stavu objektu:

Zastávkový obrubník dosahuje výšky 14 cm (nedostatečný). Průjezdná šířka pochozí plochy v místě zastávky je dostatečná - 220 cm. Nejsou zde kontrastní a hmatové úpravy (signální a vizuálně kontrastní pásy).

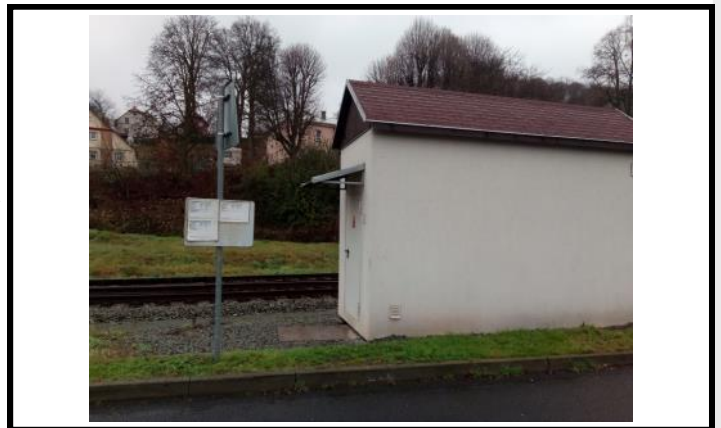
Popis stavu objektu:

Zastávkový obrubník dosahuje výšky 16 cm (dostatečný u změn dokončených staveb, u nově vzniklých min. 20 cm). K zastávce nevede chodník - přístup nutný po vozovce a přes nesnížený obrubník; na samotné zastávce také není chodník, cestující se pohybují po zatravněné ploše.

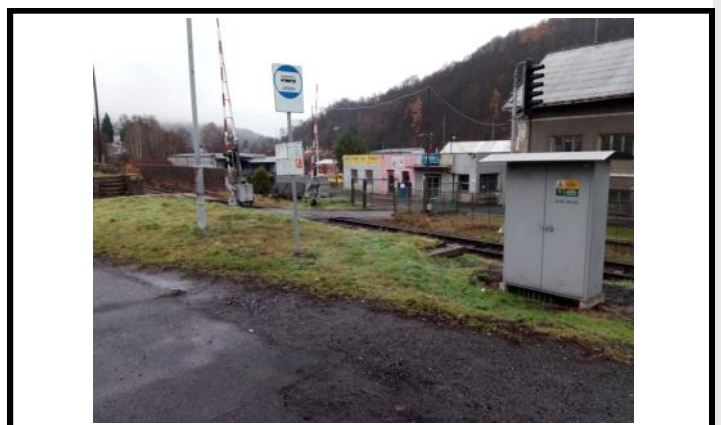
Rozcestí Heřmanov

Zastávka nemá chodník a žádné prostranství vyvýšené nad vozovku. K zastávce rovněž nevede chodník ani přechod pro chodce či místo pro přecházení - pohyb k ní je možný pouze po vozovce.
