„B“ AUDIT BEZBARIÉROVOSTI

5. Celkové hodnocení bezbariérovosti Benešova nad Ploučnicí

6. Podrobné hodnocení bezbariérovosti Benešova nad Ploučnicí

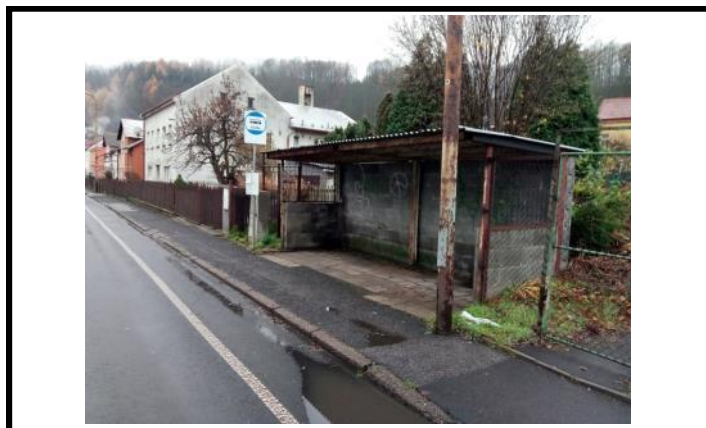
Popis stavu objektu:

Zastávkový obrubník dosahuje výšky pouze 6 cm. Průjezdná šířka chodníku v místě zastávky je 370 cm. Nenachází se zde kontrastní a hmatové úpravy (signální a vizuálně kontrastní pásy).

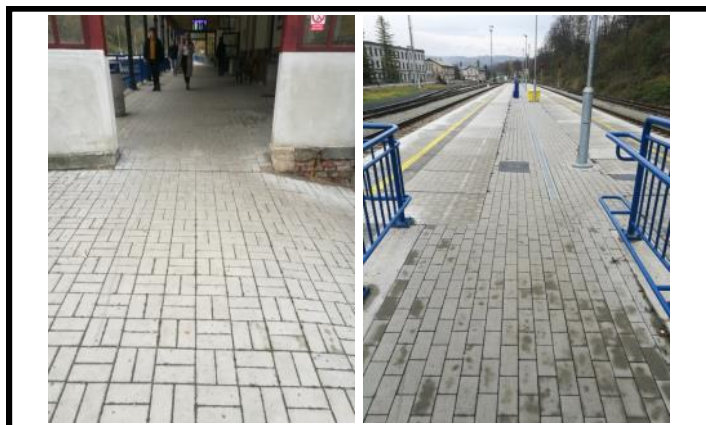
Popis stavu objektu:

Vyvýšené nástupiště umožňuje bezbariérový přístup do vlaků. K nástupišti vede od nádražní haly dlážděná cesta přes první koleje s podélnými sklony 6-7 % (úseky do 3 m délky) a dále rampové nájezdy s podélnými sklony 5 a 6 %, s dostatečnou průjezdnou šířkou 200 cm a zábradlím na obou stranách. Na pochozí ploše nástupiště jsou správně provedené hmatové a kontrastní úpravy dlažby.
